STADTSTRUKTUR UND STADTBILD

HISTORISCHE SIEDLUNGSFORM

HISTORISCHER KERN UND ERWEITERUNG

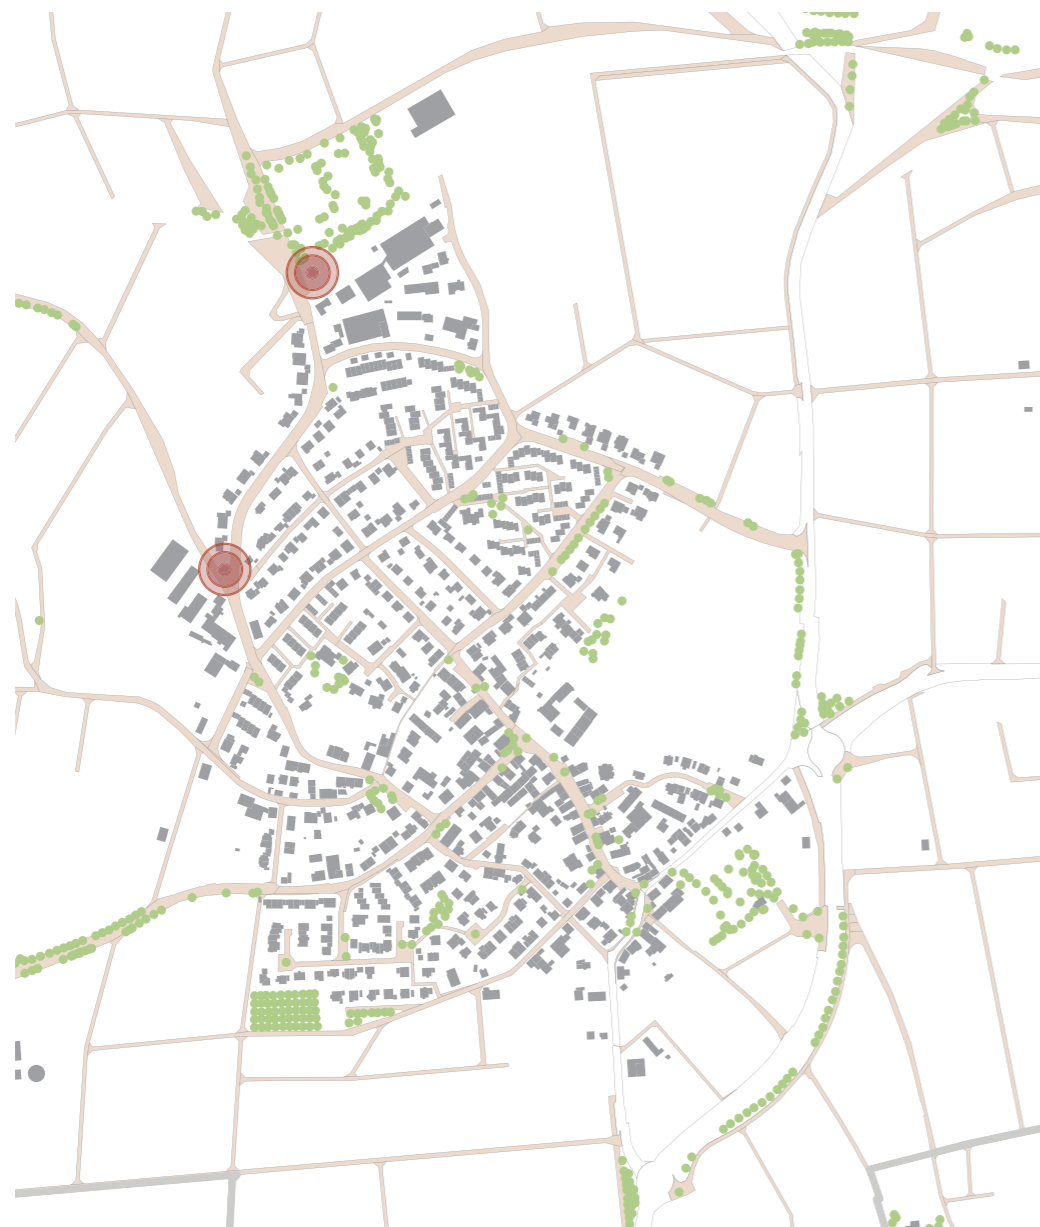
Abb.94 Stadtstruktur und Stadtbild - Strassenraum mit Defiziten - Stadtteil Schöckingen

- Straßenraum mit Defiziten
- ⊙ Platz / Aufweitung mit Defiziten

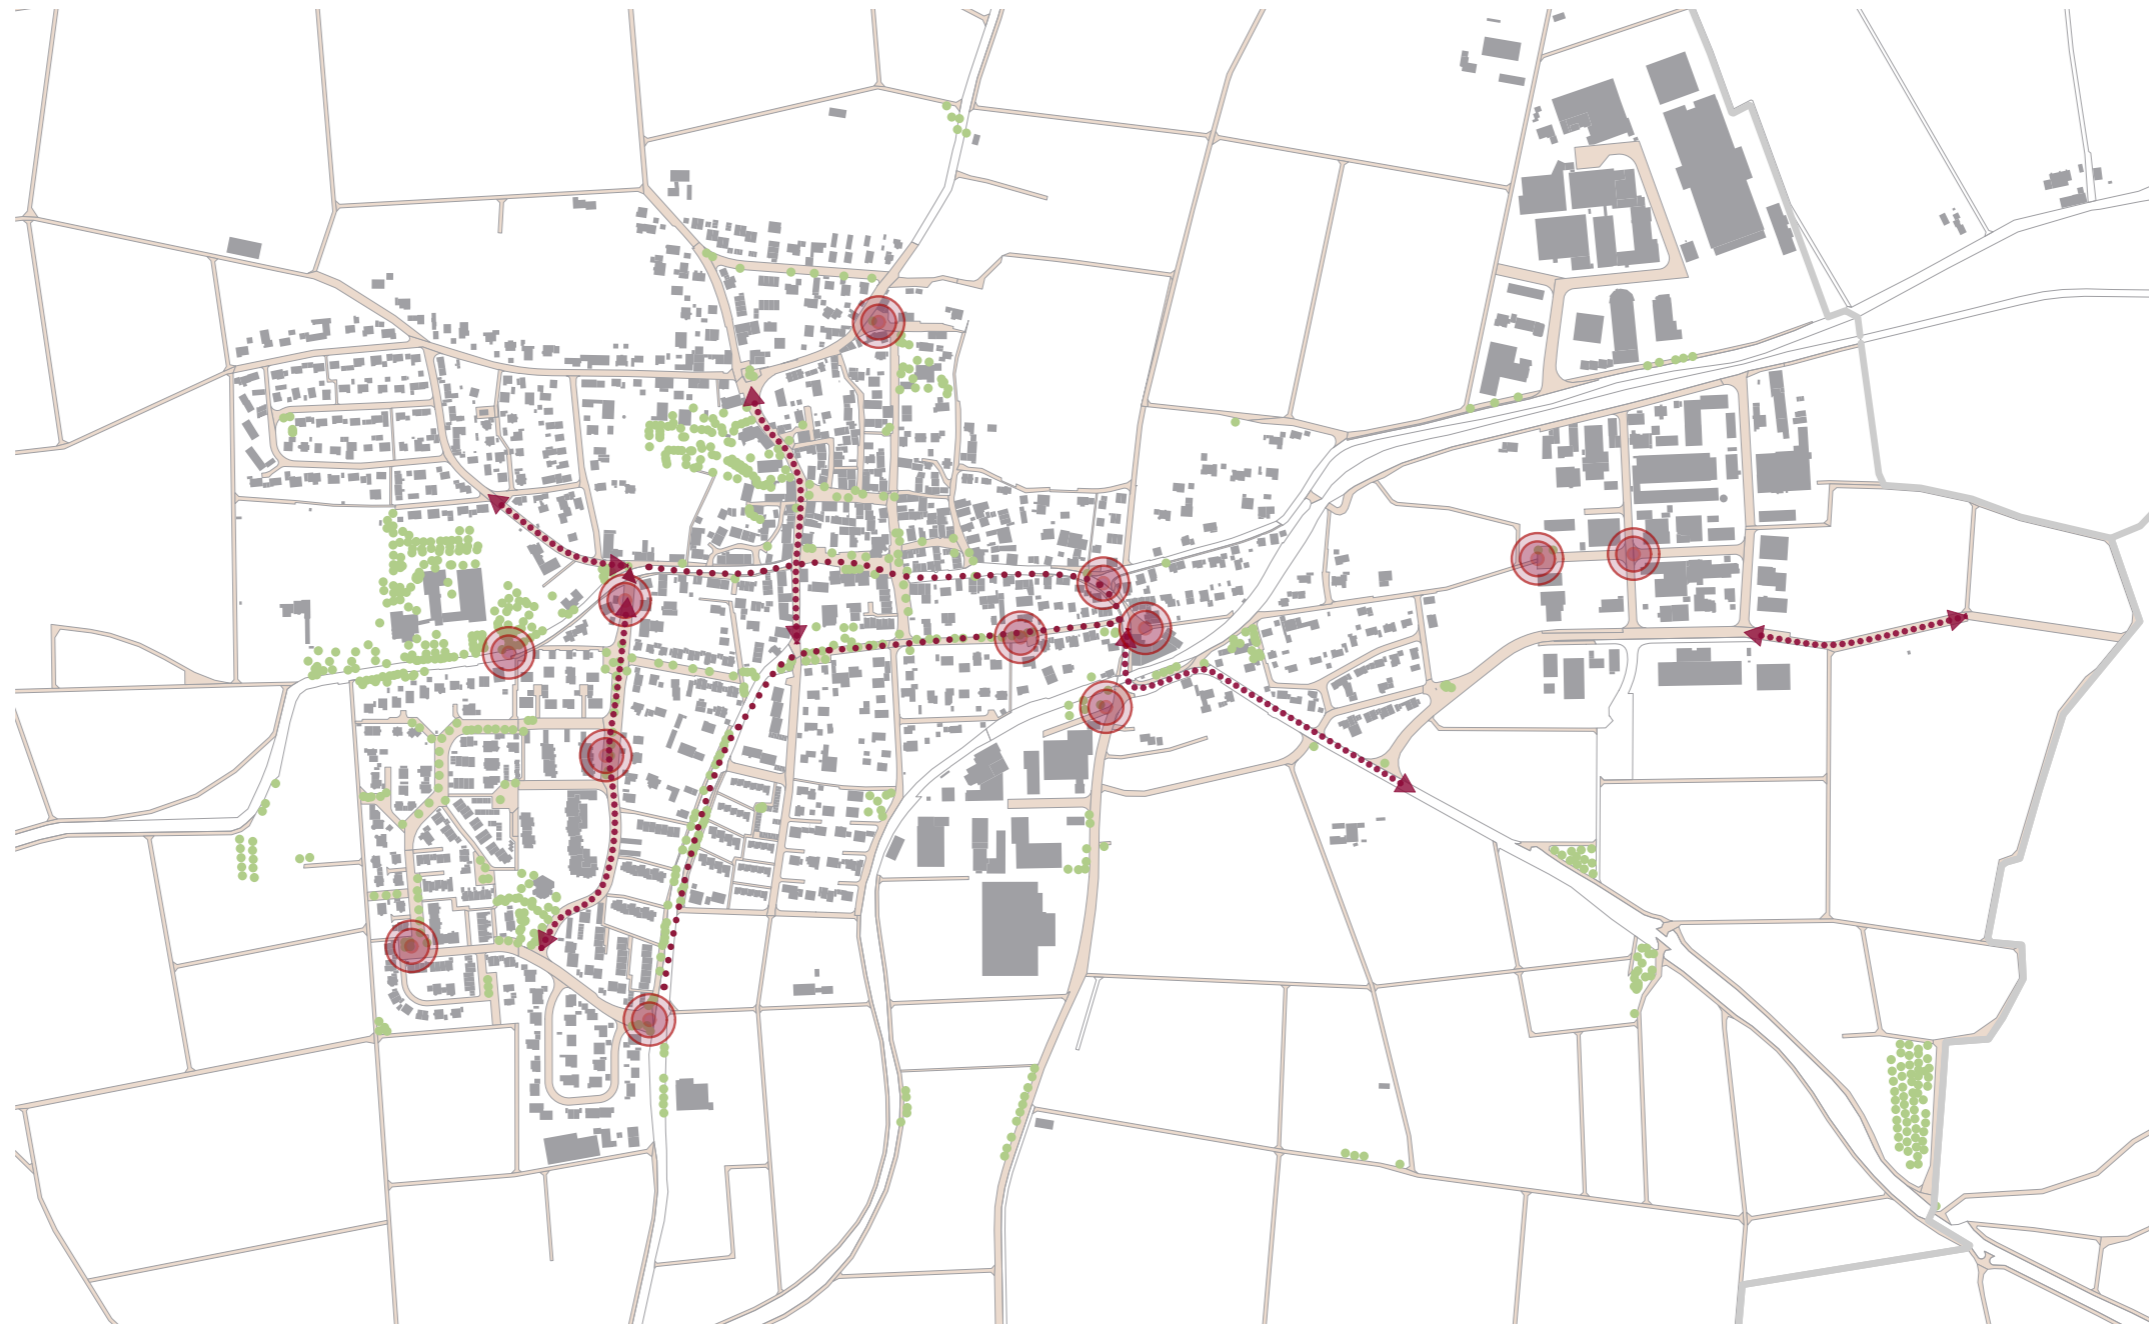
Abb.97 Stadtstruktur und Stadtbild - Strassenraum mit Defiziten - Stadtteil Heimerdingen

- Straßenraum mit Defiziten
- ⊙ Platz / Aufweitung mit Defiziten
